# RUINA SĂNNICÓRA

CURTEA DE ARGES

## STUDIU ARCHEOLOGIC

N. GABRIELESCU

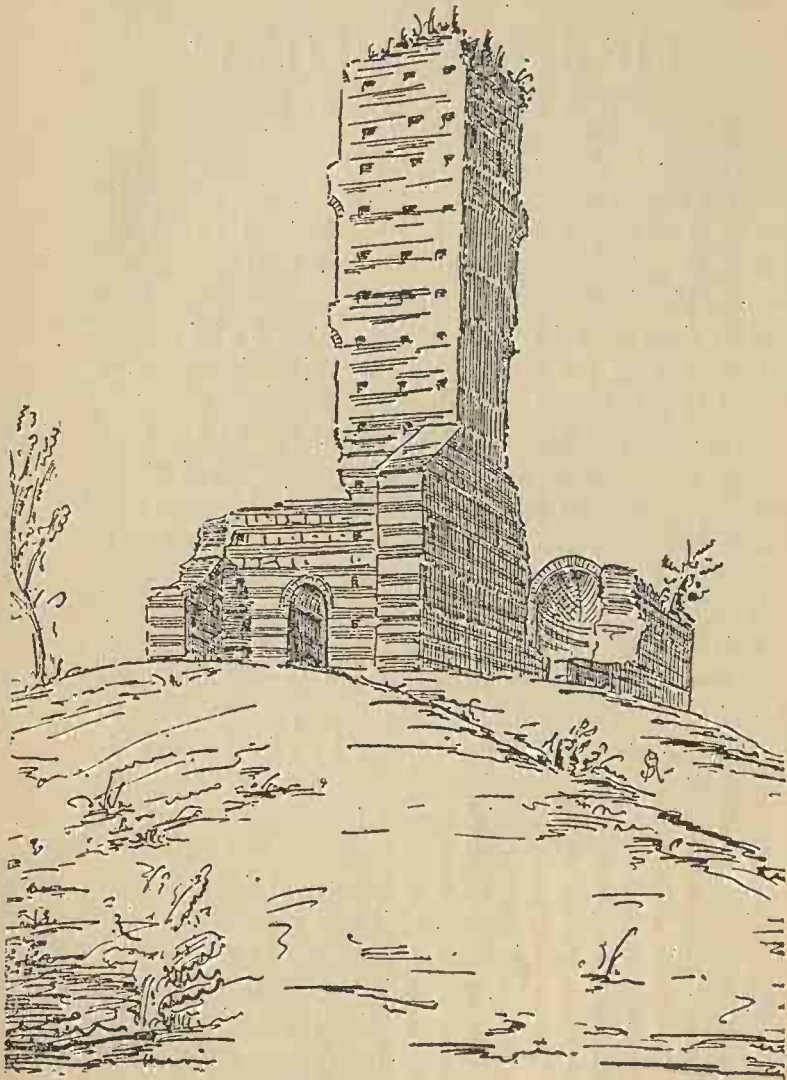
Fig. 1. Vederca despre sud-vest.

află în fața acestor resturi ce au mai rămas din biserica Sănnicoara. Zidurile părăsite astăzi prezintă o siluetă stranie pe vârful colinei. Dărămată mai de tot spre altar, în față se ridică majestos un sfert din turnul pătrat ce servea de clopotniță. E curioasă această rupere a turnului în înălțime de jos până sus, înlesnită și de golurile ferestrelor cari, fiind așezate una d'asupra celei-lalte, împărțeau turnul în patru părți, lesne de deosebit una de alta la vre un cutremur.

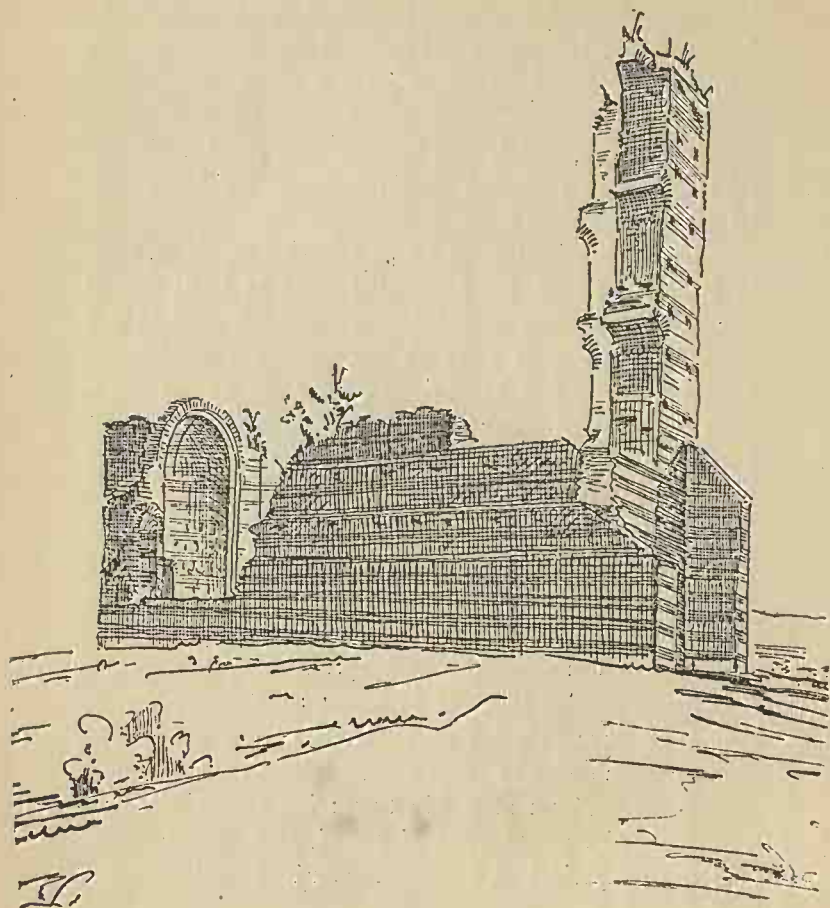
Fig. 3. Vederea despre Nord-Vest.

Jumătate din turn, partea despre răsărit, s'a dărâmat în toamna anului 1868, și în urma scobiturilor ce se făceau la baza turnului de locuitori pentru a lua cărămida și molozul, în iarna anului 1886, fiind ploi multe s'a surpat încă un sfert din turn; iar restul ce mai rămăsese, și care se vede și astăzi, fără multă așteptare era în pericol să se prăvălească în vale pentru vecie.

De și zidurile s'au întărit bine de jur împrejur

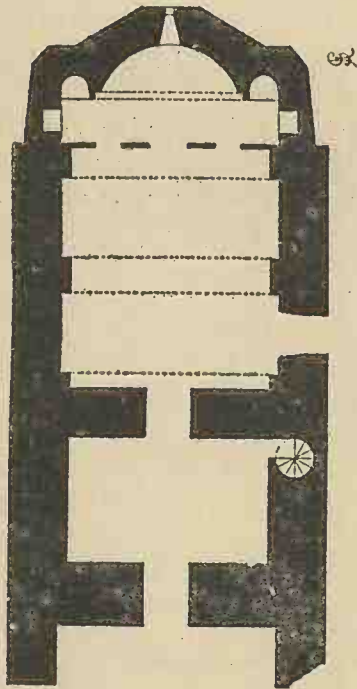
Fig. 4 Plan

Planul are forma unei basilice romane cu o singură navă terminată cu o absidă care nu e o jumătate de cerc ci un arc de cerc. Absida era însoțită și de absidiole. În altar, spre nord, era o firidă pentru proscomidie și alta spre sud pentru diaconicon. În partea despre apus, în prelungirea navei era un nartex peste care se ridica un turn pătrat foarte greoiu. O ușă se afla spre apus pentru a intra în nartex și apoi altă ușă pentru a trece din nartex în navă. — Mai era o ușă spre sud care servea pentru a intra de-a-dreptul în biserică, în cât în biserică se putea intra prin două uși, lucru adesea obicinuit.

Lumina abea pătrundea în altar printr'o singură ferestruie de zece centimetri lărgime și poate încă o ferestruie se afla d'asupra ușei despre sud pentru a lumina nava.

Lărgimea bisericii e de opt metri și jumătate iar lungimea totală de șase-spre-zece, adică aproape îndoit cât lărgimea. Această proporție se da de obicei basilicelor de către romani.

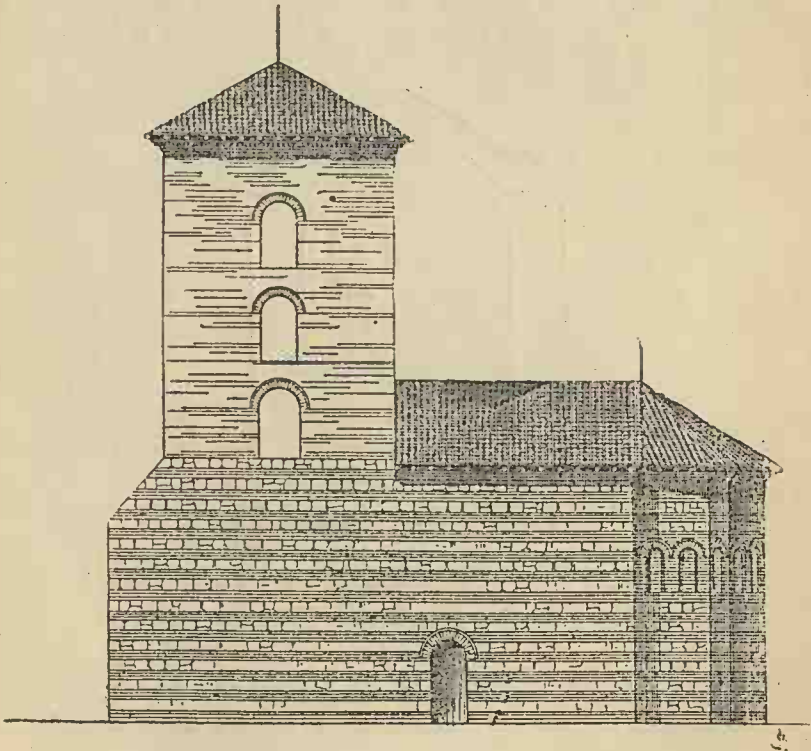
Fig. 5. Fațada despre Sud.

zidurilor greco-romane. Se vîd aceleași proceduri ca în construcțiile din Peloponez și din Atic veche. — Exteriorul e în felul zis „opus reticulatum“ foarte des întrebuintat în Grecia și care consistă dintr-un rînd de pietre spongioase tăiate din gros, sau din bolovani de rîu alternînd cu trei rînduri de cărămizi. — Tot astfel, fără nici cea mai mică deosebire, e făcută și zi-

fost luați din riul Argeș. Cărămizile au 28 centimetri lungime, 14 centimetri lărgime și 4 centimetri grosime. Rosturile dintre cărămizi sunt tot atât de groase cât și cărămizile, în cât zidăria era compactă, materialele erau bine înfășurate cu mortar și în zidărie intra tot atât mortar cât și material.

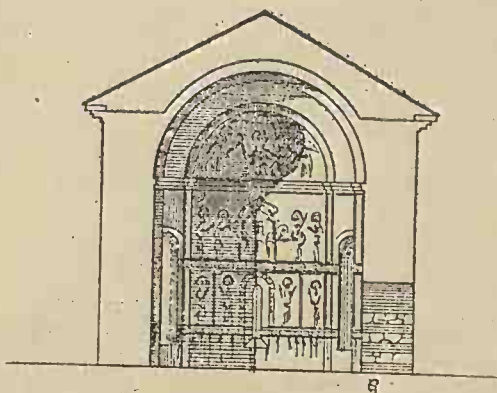
Fig. 6. Vederea spre altar.

Bolta de cărămidă a absidei din altar e făcută după un model foarte răspândit în edificiile vechi bizantine din Atena, rosturile cărămizilor, în loc de a se indesa

spre fundul boltei, se încrucișează ca o foac de feregă după o linie mijlocie. Arhitecții bizantini construiau acest fel de bolți fără tipare, servindu-se numai de o bucată de lemn sau de o sfoară a cărui cap fix era în centrul sferei, iar cel-lalt mobil se plimba după trobuiță.

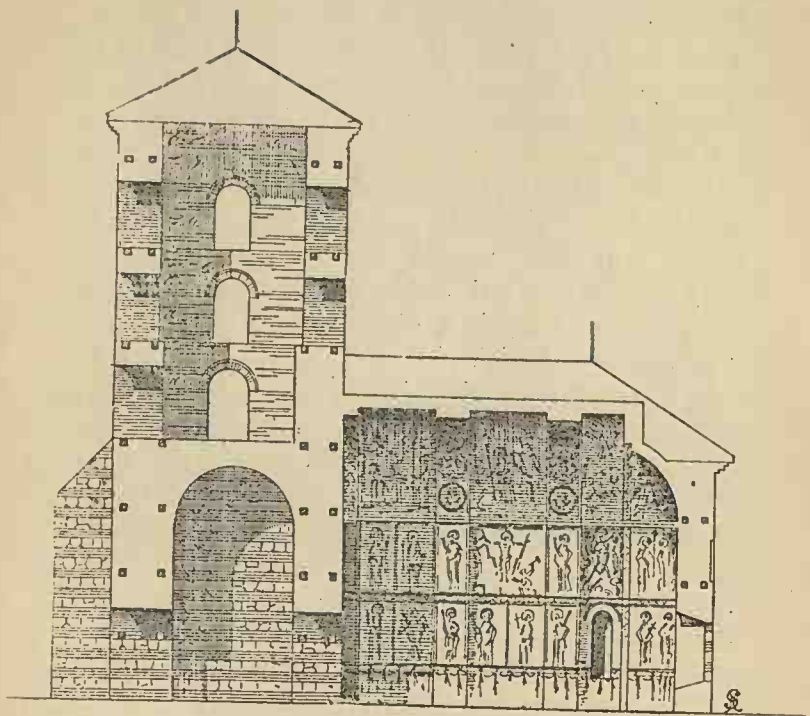
Legături de lemn de stejar se află în zid. câte două lemne erau așezate în lung, ear altele în curmeziș formând ca un grătar, și așa se repeta în totă înălțimea clădirei, câte o legătură la depărtare de 1<sup>m</sup>.60 una de alta. Aceste lemne cu vremea putrezind au slăbit zidăria și mai ales la colțuri, legăturile încrucișându-se,

zidăria era devizată în părți mici în cât lesne se puteau strivi. Incrucișarea legăturilor la colțuri, lucru care într'alt fel nu se putea face trebuind a se îmbina lemnele între dênsele, era un mare defect, făcându-se tocmai în părțile unde se cerea o mai mare rezistență.

Sistemul acesta de legături într'alte țări își avea explicația sa. În Asia, unde deseale cutremure distrugeau clădirile, arhitecții au simțit trebuința din timpurile cele mai vechi, a lega bolțile cu lemnărie, și în același timp puind legături de lemn și în zid, zidăria căpăta o mai mare putere, mai ales la început când era proaspătă. Acest obicei s'a transmis și la noi, și la toate clădirile vechi găsim legături de lemn în zid și la bolți.
